REPÚBLICA BOLIVARIANA DE VENEZUELA  
UNIVERSIDAD NACIONAL EXPERIMENTAL POLITÉCNICA  
“ANTONIO JOSÉ DE SUCRE”  
VICE-RECTORADO PUERTO ORDAZ  
DEPARTAMENTO DE INGENIERIA METALÚRGICA  
TRABAJO DE GRADO

**EVALUACIÓN DE LA INTEGRIDAD MECÁNICA METALÚRGICA DE  
LA ALEACIÓN 304 H UTILIZADA EN LA FALDA DEL REACTOR 40,  
EN EL PROCESO DE REDUCCIÓN DIRECTA FINMET®**

**AUTOR:  
GONZÁLEZ ANISLEIDYS  
C.I.: 18.828.433**

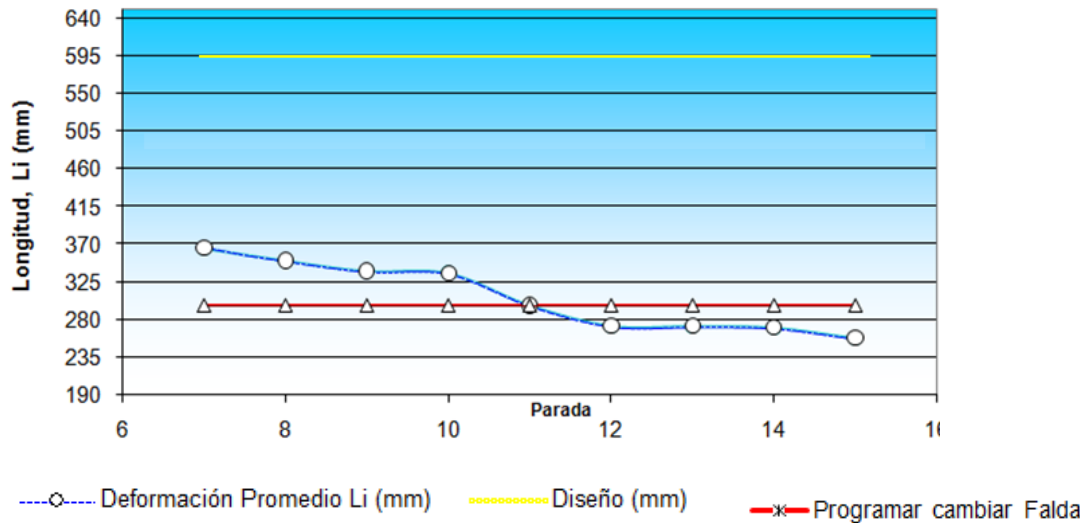
**Gráfica 1:** Deformación promedio por parada de la falda del R40, tren 1

diseño ( $V_{\text{Diseño}}=595\text{mm}$ ). En la gráfica N° 1, se muestra la deformación promedio por parada.

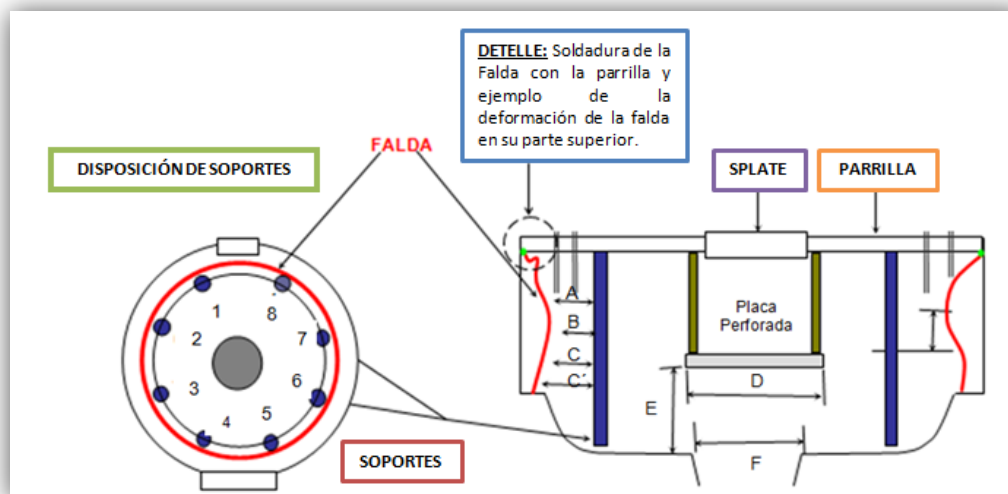
**Figura 1:** Diagrama representativo de la falda y algunos de sus accesorios

Se hace referencia a la continua deformación que viene presentando la falda del reactor 40; para ello toman como referencia las distancias que hay entre los soportes internos del reactor, hasta las placas de la falda, encontrándose que dichas medidas en vez de aumentar progresivamente varían, aumentando y disminuyendo en cada parada. Las mediciones registradas reflejan que las placas del reactor fabricadas en la aleación SA240-304H manifiestan deformación plástica y fatiga por efecto de la temperatura de moderado a severo, haciendo imposible asegurar la integridad de la misma, ni el tiempo de vida remanente antes de que pudiera ocurrir la falla.

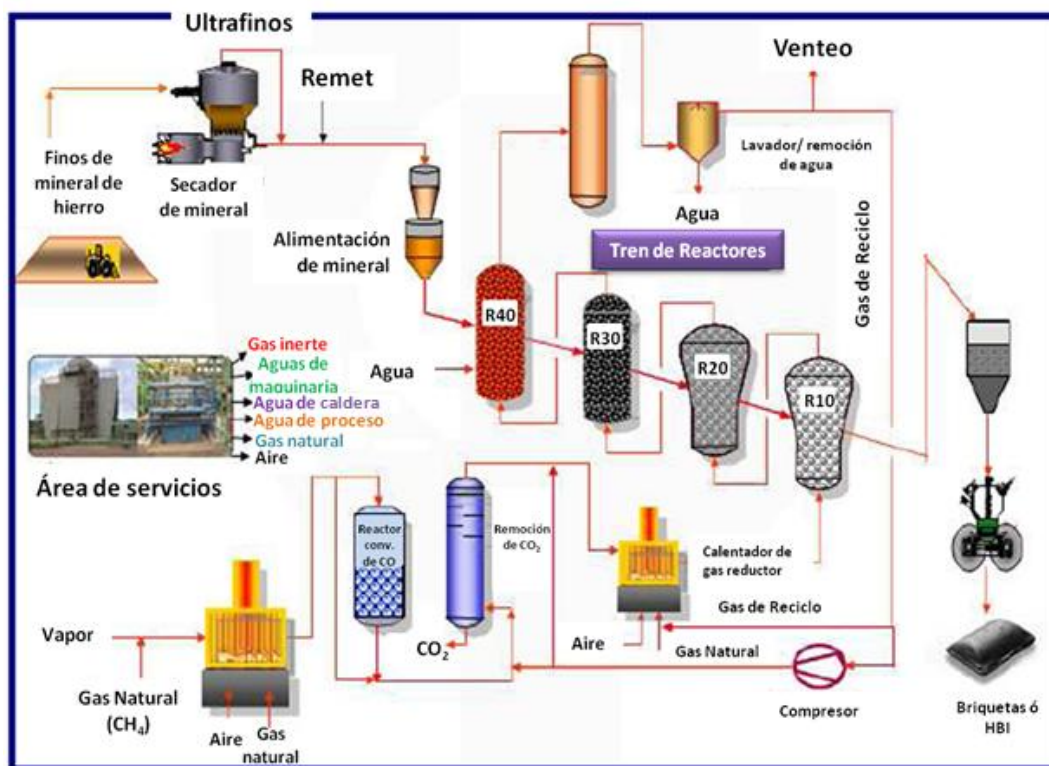
**Figura 2:** Diagrama del proceso *FINMET*<sup>®</sup>

El mineral proveniente de la última etapa de reducción pasa luego a la etapa de briqueteado para la obtención del HBI. La calidad físico - química del producto es similar a las briquetas *FIOR*<sup>®</sup>, lo cual constituye una excelente fuente metálica para complementar o sustituir la chatarra. La implementación del proceso *FINMET*<sup>®</sup> trajo consigo una serie de ventajas de carácter operativo y económico. Además de lograrse un alto grado de flexibilidad operativa, con bajo consumo energético obteniéndose así un producto con alto contenido metálico y bajo residual. El diagrama del proceso simplificado que se muestra en la figura N° 2

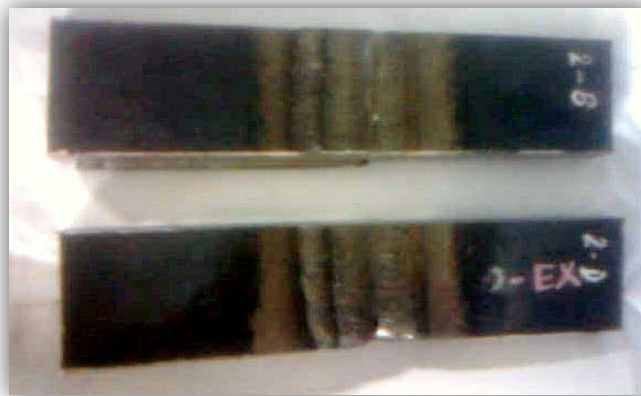
**Figura 32:** Probetas para el ensayo de doblado

Una vez fabricadas las dos probetas según el código ASME sección IX se llevan al centro de Soldadura y Ensayos Mecánicos de la Unexpo para proceder a realizar el ensayo, el cual consiste en doblar una probeta hasta provocar la fractura de la misma, para ello se coloca la probeta debidamente preparada en dos apoyos, se somete a una carga progresiva en el centro de la misma y se dobla hasta la aparición de grietas o hasta que se considere suficiente. El ángulo de doblado, y el estudio de la zona del doblado, es decir las grietas si las hay, los pliegues y demás detalles de esa zona proporcionan información útil sobre la soldadura aplicada y la ductilidad del material. El interés en dicho ensayo se resume en observar el comportamiento cualitativo de la forma de la rotura de las fallas de ensayo.

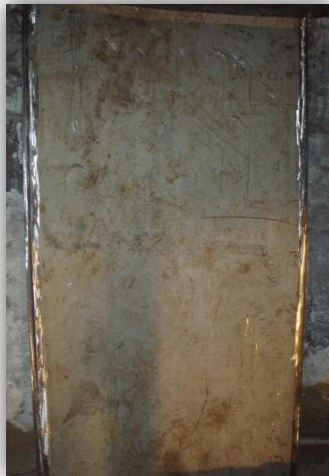
**Figura 35:** Placas de acero inoxidable instalada en la falda del reactor R40

Según los planos de diseño entre la carcasa del reactor y las placas de acero inoxidable se ubica una capa de material refractario aislante y una capa de material refractario denso resistente a la abrasión. En la figura N° 35 se muestra una de las placas al momento de ser instaladas.

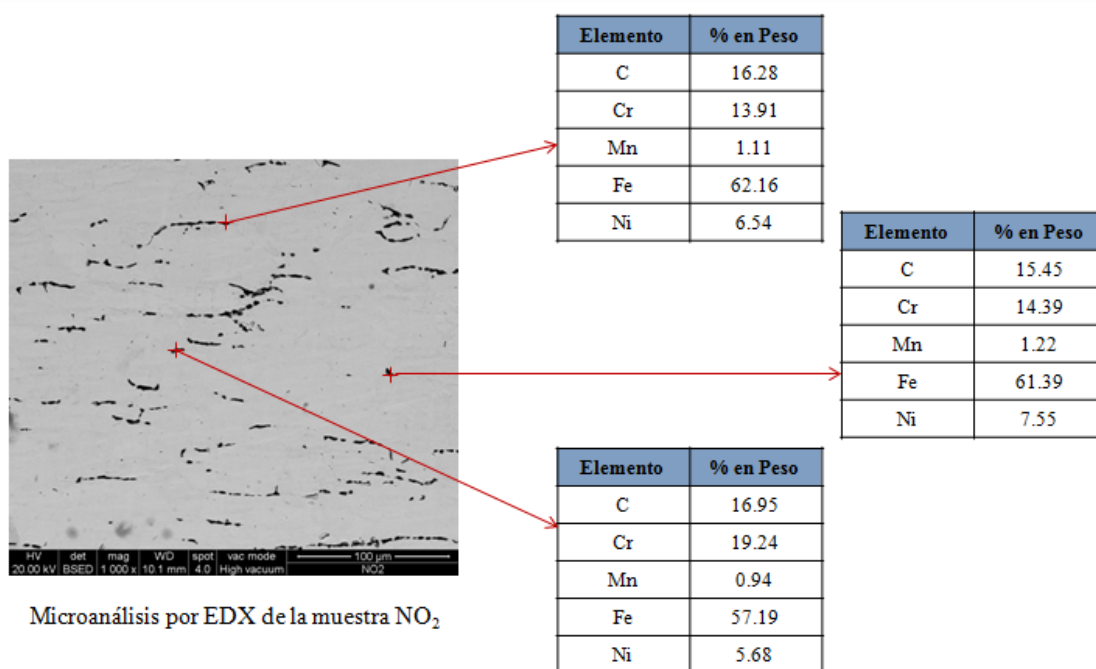
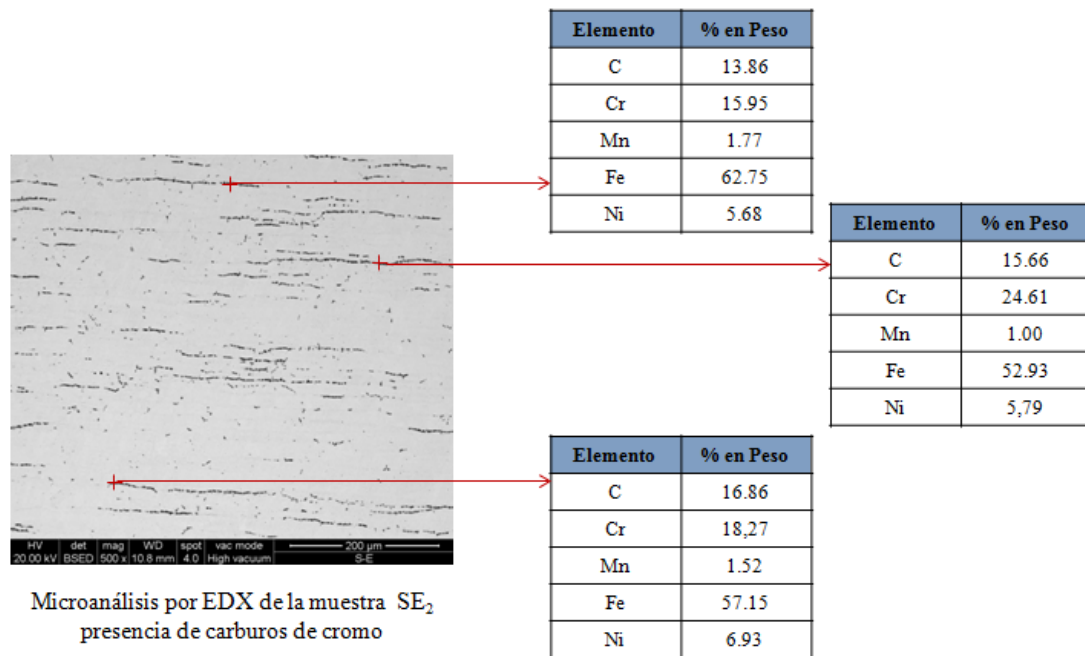
a) Microanálisis de la muestra N<sub>1</sub>

b) Microanálisis de la muestra NO<sub>2</sub>

### c) Microanálisis de la muestra SE<sub>2</sub>
