*Intersecciones a nivel en  
ciudades pequeñas.  
Cienfuegos*

**Autor: Ing. Maribel Ruiz Abrahantes**

## **2.5 Caso de estudio. Intersección Avenida 64 y Circunvalación**

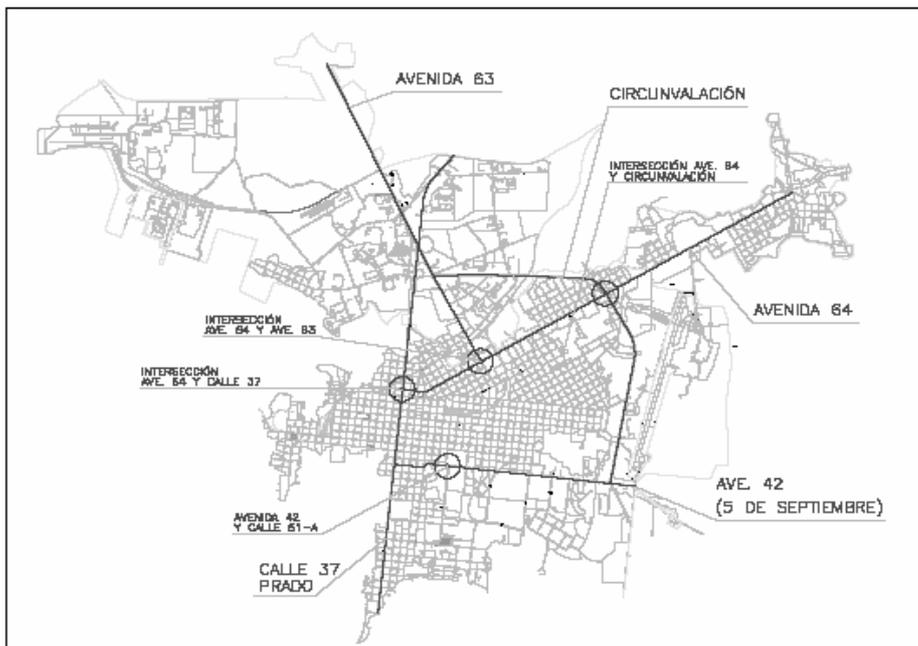
Figura 2.1 Intersecciones a nivel representativas. Ciudad de Cienfuegos.

identificación. De esta manera, se eligió la siguiente muestra de las intersecciones a nivel con la mayor problemática comprendidas dentro del perímetro urbano. ver figura 2.1

Las intersecciones a nivel más representativas de Cienfuegos desde el punto de vista de su geometría, intensidad de tránsito, solución de conflictos viales y que constituyen enlaces entre arterias de accesos principales a continuación se enumeran ordenados en función de su peligrosidad:

1. Avenida 64 y Circunvalación
2. Avenida 64 y Calle 63
3. Avenida 64 y Calle 37
4. Avenida 42 y Calle 51-A

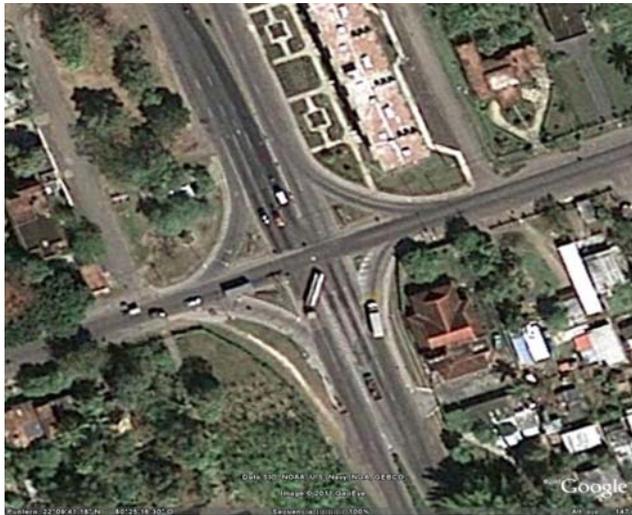
Figura 2.2 Vista general de la intersección ave 64 y circunvalación

Intersección de dos arterias principales de la ciudad, circunvalación que mueve diariamente altos volúmenes de tránsito entre Rancho Luna y la zona industrial, con cuatro ramales y la avenida 64 que constituye la entrada a la ciudad desde el municipio de Cumanayagua, que mueve todo el tránsito pesado desde la fábrica de Cementos y zona agrícola de este municipio, con dos ramales de accesos de tipo cruz, esta canalizada. La velocidad máxima de circulación es de 50 km/h. Se muestra en la figura 2.2 una vista general de la intersección.

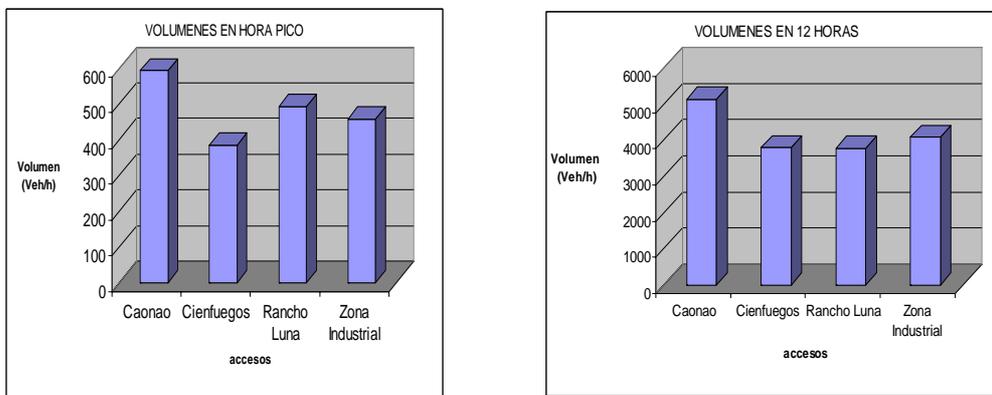
Figura 2.3 Volumen de intensidad horaria de tránsito.

El pavimento es de hormigón asfáltico y no existen problemas de visibilidad para realizar las maniobras. Los volúmenes de llegada por cada acceso, durante la hora pico, que se ubica en el intervalo de 7:20 am a 8:20 am, y de 4.30 pm a 5.30 pm, se muestran en la figura 2.3.

De los gráficos anteriores se concluye, que en general, los volúmenes actuales de demanda son bastante elevados para que este tipo de intersección trabaje con eficiencia, con más de 2 097 vehículos en la hora pico, de ellos 1 116 vehículos en la Carretera de Cumanayagua, 981 en la vía principal Circunvalación de la Ciudad, que

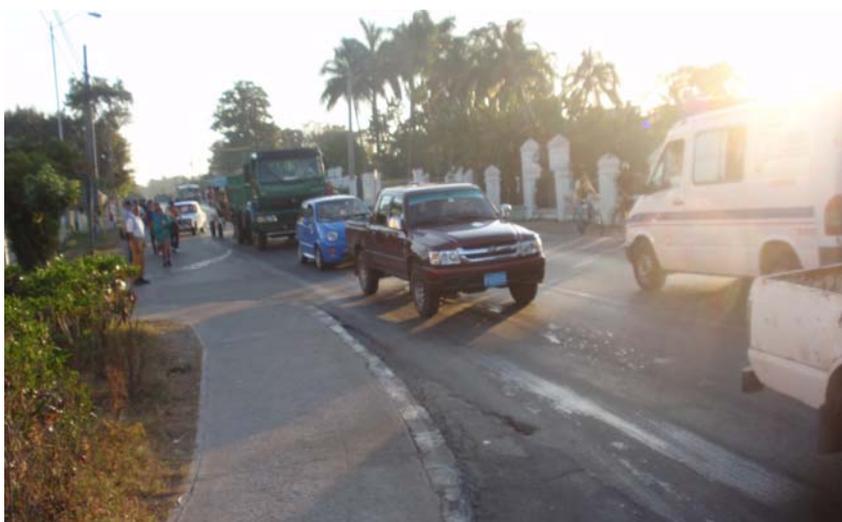
*Figura 2.4 Acceso desde Cumanayagua*

En la figura 2.4 se aprecia la intensidad del tránsito en un momento de la hora pico, nótese la larga fila de diferentes vehículos, entre ellos de tracción animal, que forman la distancia de cola en el acceso de entrada a la intersección por el ramal desde Cumanayagua.

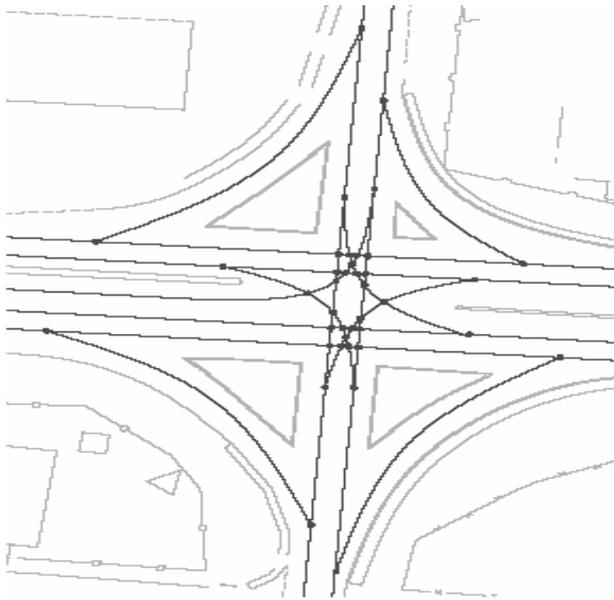
Figura 2.5 Análisis de conflictos

La figura 2.5 muestra la existencia de 39 conflictos de convergencia, divergencia y cruce entre vehículos en la intersección.

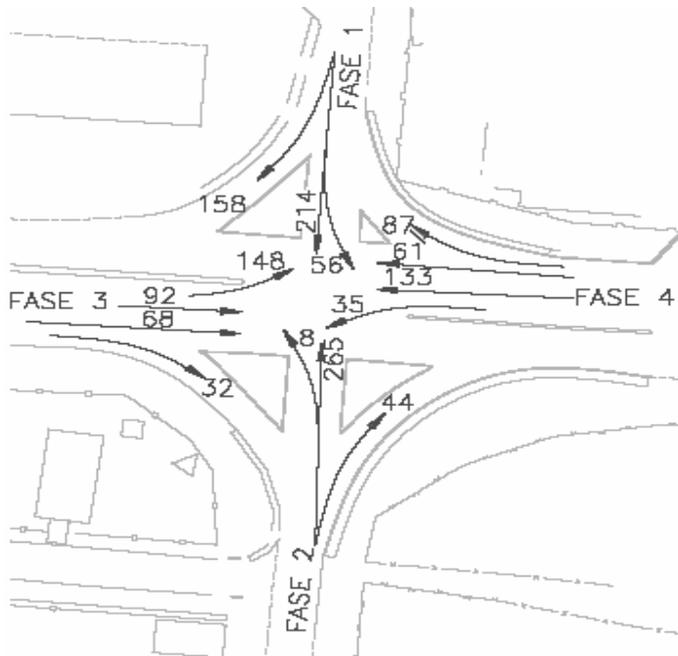
Figura 2.6 Datos de análisis .Vehículos por hora

Para la realización de este análisis se hicieron conteos en horarios picos y de 12 horas de horario continuo que arrojaron los siguientes datos, por fases para cada una de las direcciones como se muestra en la figura 2.4.

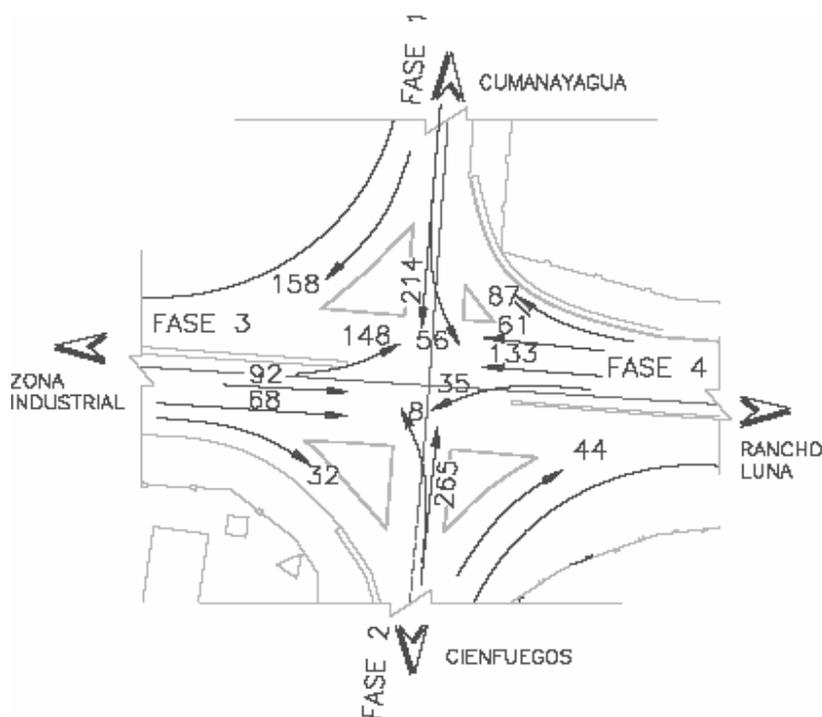
Figura 2.6. Solución geométrica

Proponemos accionar sobre los ramales de entrada a la intersección de la avenida 64, proyectando carriles de deceleración en los bordes de la vía a la derecha de ambos accesos, con el objetivo de desagregar un carril exclusivo para los giros derecha y con ello descongestionar el trafico del carril actual y de esta forma aumenta la capacidad de los accesos 1 y 2, se disminuye el grado de saturación así como el tiempo de demora y con ello se obtiene un mejor nivel de servicio.

En la figura 2.6. se observan los carriles de giro derecha completamente independientes en los accesos de entrada a la intersección Cienfuegos y Cumanayagua.

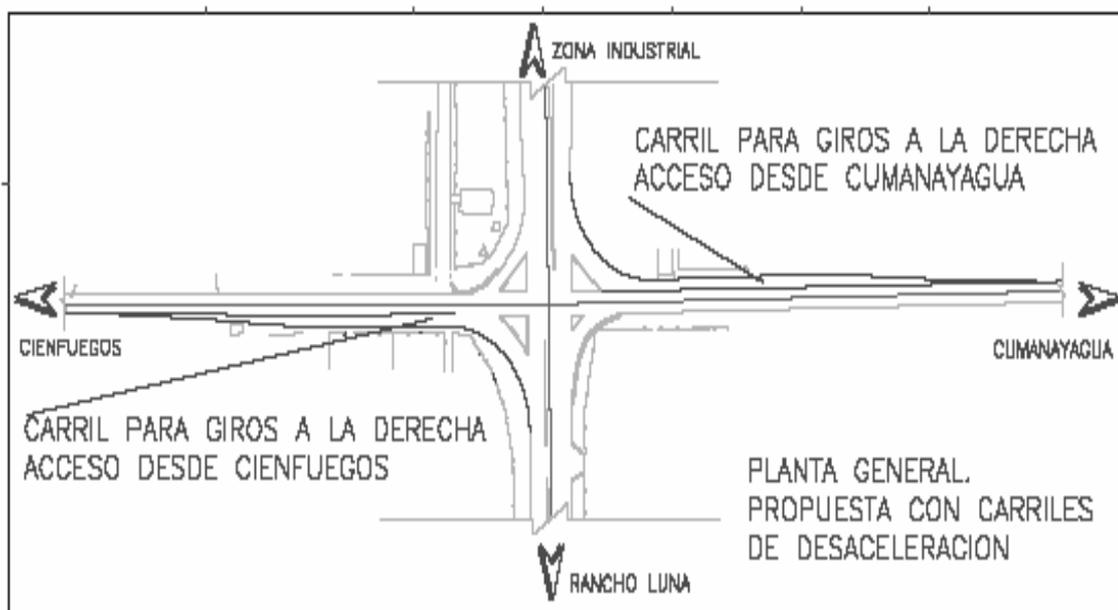
Figura 2.7 Planta general propuesta con carriles de desaceleración

Para llegar a esta conclusión se siguieron algunos pasos primeramente solo implicó cambios en la fase 1, con el carril de cambio de velocidad desde el acceso desde Cumanayagua, pero los resultados fueron de un tiempo total de ciclo de 140 segundos.

Esta solución es posible su ejecución sin grandes afectaciones en los usos de suelos que se encuentran en los bordes de la vía.

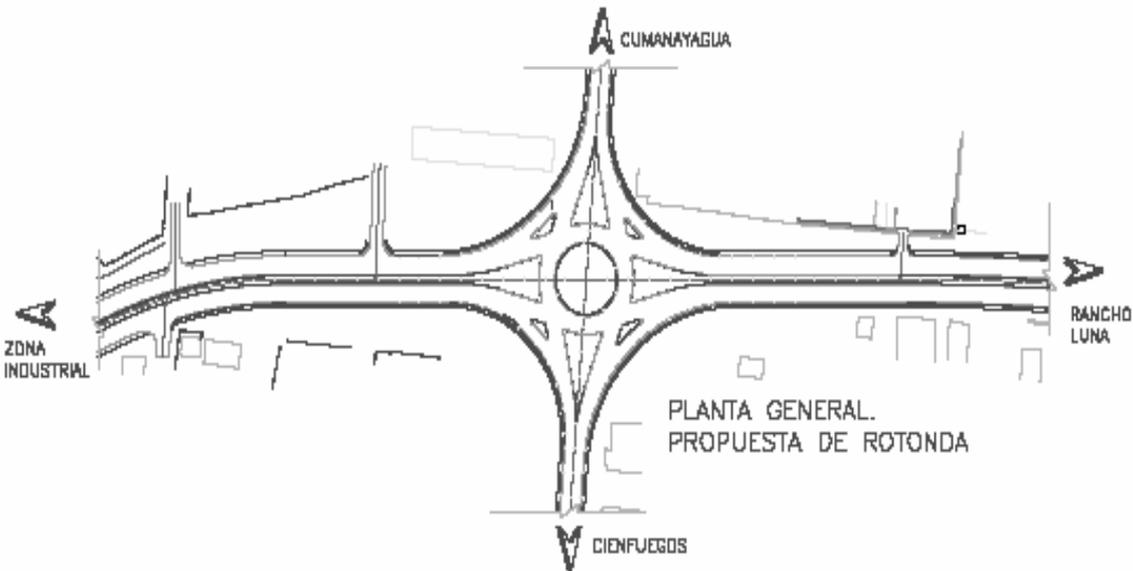
Figura 2.8 Planta general propuesta con solución de rotonda

Con la ubicación de la rotonda en esta intersección habrá que prestar especial atención al gran movimiento peatonal existente en la zona, por lo que habrá que tomar las medidas necesarias para desplazar el cruce peatonal fuera del área ocupada por la rotonda y los carriles de giro mediante el uso de áreas verdes que impidan este cruce, el requerimiento de gran área para su construcción hace que se produzcan varias afectaciones en la zona, pero ninguna de ellas de propiedades de viviendas particulares, solo se verían afectados un kiosco de Isla azul, uno de gastronomía, una cisterna y una fuente.
